HOSHIZAKI AMERICA, INC.

BOLETIN DE SERVICIO

SB20-0002

Tema: La reconstrucción de la valvula de entrada de agua CKD *(Este boletín reemplaza a los boletines SB97-0002R & SB01-0009R1)*

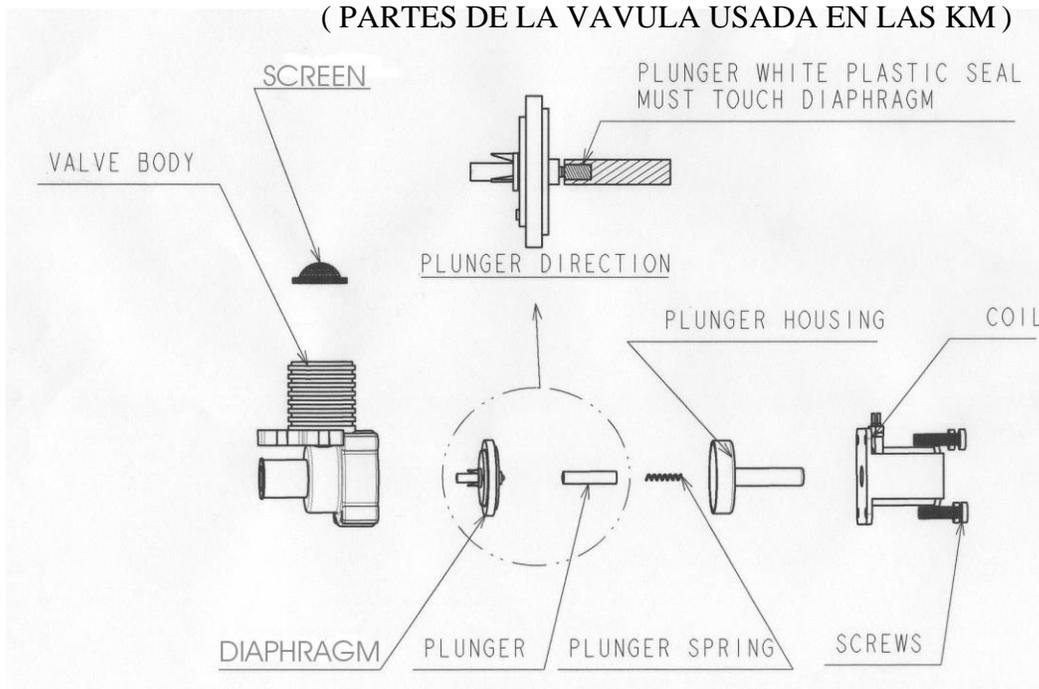
(PARTES DE LA VAVULA USADA EN LAS KM)

Despues de revisar retornos de garantias de valvulas de agua CKD, muchas veces encontramos que las valvulas no han sido reconstruidas correctamente, Abajo encontraran una vista detallada e instrucciones del ensamblaje correcto de la valvula.

Cuando se hace la reconstrucción del diafragma en la valvula, es importante que el embolo este instalado de la forma correcta, este embolo tiene un sello plastico blanco en una punta y en la otra punta es de metal. La punta blanca del embolo debe estar en contacto con el diafragma para que la valvula trabaje correctamente.
